## Bhopal—Ένα τραγικό γεγονός

Δεκέμβριος 2004

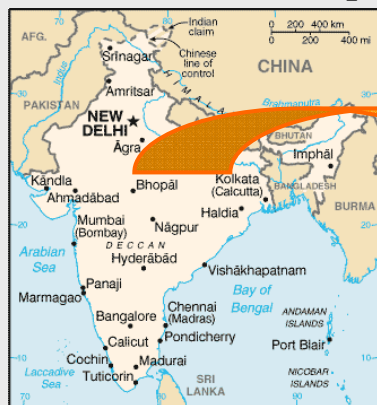
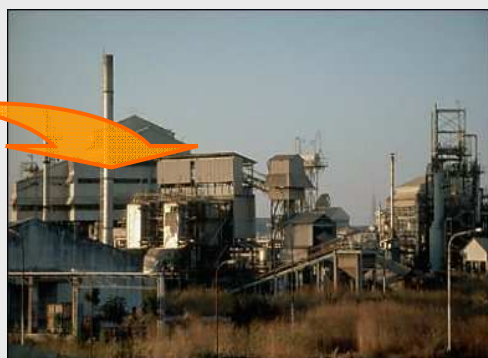
***Το εργοστάσιο της Union Carbide στη Bhopal***
