## Bhopal—Um Evento Trágico

***Planta Bhopal Union Carbide***

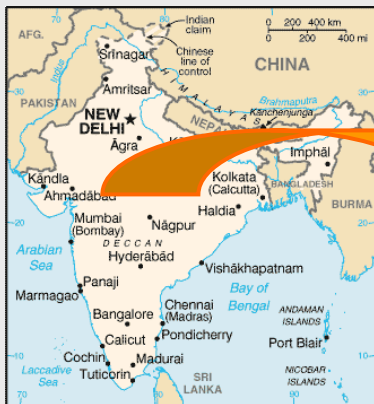
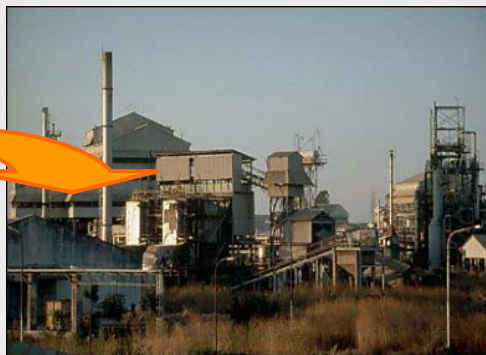
•Logo após a meia noite do dia 3 de dezembro de 1984 em Bhopal, Índia. uma sucessão de eventos ocorridos na planta da Union Carbide Índia Limited que produziu o vazamento de ~40 tons métrica de gás de methyl isocianate (MIC)

? A causa básica é consenso entre os especialistas que investigaram o acidente: Uma quantidade significativa de água entrou no taque de armazenagem de MIC. A água reagiu com o MIC, a pressão e temperatura se elevaram e diversos sistemas de segurança não foram capazes de controlar o evento. Finalmente a válvula de alívio atuou ventando vapores de MIC.

☞ Entenda os riscos da reatividade de todos os materiais do seu processo . Leia a seção de reatividade de seu MSDS, compreenda todas as instruções relacionadas à reatividade de seu procedimento operacional e saiba porque seu sistema de segurança ( válvulas de alívio, intertravamentos, ) existe e como ele funciona.

☞ Se um material reage com água. 1) Cuidado quando lavar o equipamento para manutenção ou sempre que uma mangueira for usada, e 2) lembre-se que ar comprimido contem água condensada – se assegure que o ar de processo está seco antes de soprar linhas.

☞ Saiba quais ações de emergência você deve tomar se a temperatura ou pressão aumentarem rapidamente em vasos que armazenam materiais perigosos, especialmente aqueles que são reativos.

☞ Encoraje seu grupo técnico e gerencial discutir o “pior cenário” para a sua planta e quais as salvaguardas que devem ser mantidas para impedir que aquele cenário aconteça.
