탱크를 넘치도록 채우다 - 무슨 일이 벌어졌나?

2006년 9월

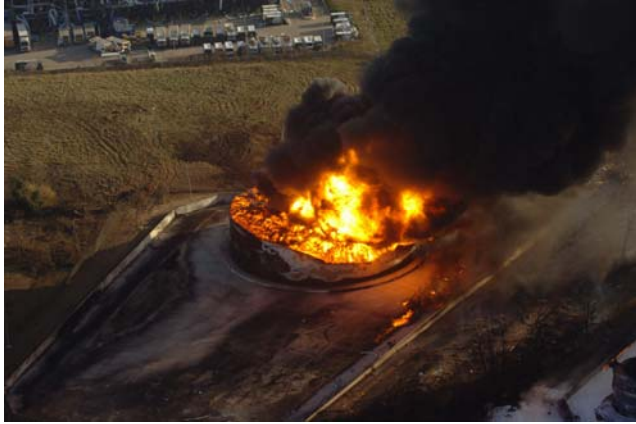
사진제공 왕립 킬튼 항공대

2005년 12월 11일 일요일, 잉글랜드 헐트폴드셔의 분스필드 유류저장소에 위치한 저장탱크에 휘발유가 펌핑되고 있었다. 새벽 1시 30분경의 비측량 확인 시 별다른 이상이 없었다. 시간당 550 입방미터(분당 2,400 갤런)의 유량으로 이송이 되고 있었으나 새벽 3시부터 탱크의 유량계의 기록엔 변화가 없었다. 계산상으로는 대략 새벽 5시 20분경에 탱크는 완전히 가득 채워지고 이후로는 넘쳐나게 되어있었다. 펌핑은 계속 되었고 과잉의 휘발유는 탱크 지붕으로 넘쳐나서 사면을 따라 흘러내렸고 웅덩이와 가연성 휘발유 증기운을 형성하였다. 새벽 6시경에 증기운은 발화되어 첫번째 폭발이 일어났고 이어서 잇다른 폭발과 화재는 20기의 저장탱크를 삼켜버렸다.

운 좋게도 사망자는 발생하지 않았고 43명이 부상을 당했다. 2천명이 대피하였고 지역의 재산에 심각한 손상을 야기했고 주요 고속도로가 폐쇄되었다. 여러날 동안 화재는 지속 되어 저장소 대부분을 파괴했으며 검은 연기의 구름은 광범위한 지역의 환경에 피해를 입혔다.

- ▶ 물질을 이송 시, 어디로 보내는지 알고 계셔야 합니다.
- ▶ 탱크로 펌핑 시 탱크의 수위나 중량 지시계가 기대처럼 반응하지 않을 경우 이송을 멈추고 무엇이 문제인지 확인하세요.
- ▶ 모든 안전 경보장치와 인터락이 공정 안전 관리 절차에 권고된 주기로 점검되는지 확인하세요.
- ▶ 경보장치와 인터락이 주기적으로 점검되고 있지않다면 이들이 안전확보에 치명적인 지와 주기적인 점검프로그램에 포함되어야 하는지 확인하세요.
- ▶ 해당 사고의 보고서는 다음의 웹사이트에서 참고하세요.
