דצמבר 2006

## כשל גליל גז מעובה

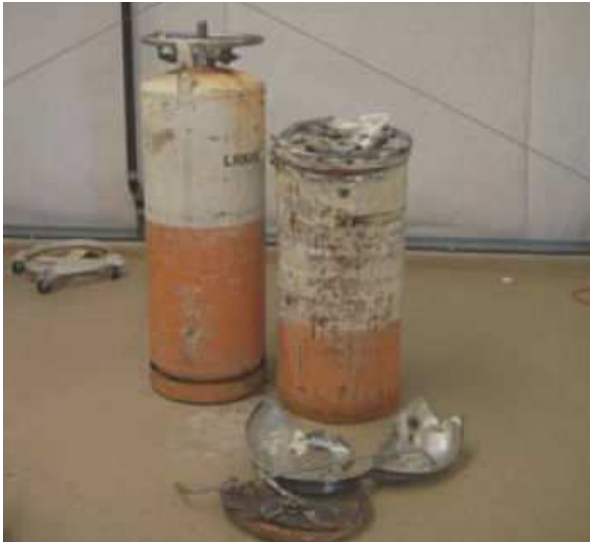
גליל של חנקן נוזלי (Dewar) שהיה במעבדה כימית באוניברסיטה כשל באופן קטסטרופאלי עקב לחץ יתר, וגרם לנזק גדול. למרבה המזל התקרית ארעה בשלוש לפנות בוקר והבניין היה ריק, כך שלא היו נפגעים. לחץ היתר ניתק את תחתית הגליל וריקט את הגליל למעלה. שסתום שחרור לחץ הגליל והדסקה הניתקת הוחלפו בעבר על ידי שני פקקים מפליז על ידי אדם לא ידוע. לפני התקרית, ייתכן

והייתה נזילה מאטם ישן בגליל, שאפשר שחרור של גז בכמות מספקת בכדי למנוע לחץ יתר. שתיים עשרה שעות לפני הפיצוץ, האטם הדולף הוחלף ומילוי מחדש של חנקן נוזלי החל לתוך הגליל. עם האטם החדש, הגליל היה אטום לחלוטין, והלחץ היה יכול להיבנות. הגליל נבקע כאשר הלחץ הפנימי עלה ל-1000 psi (69 bar).

גליל שלם ושאריות הגליל הבקוע. על גליל הקטסטרופאלי של גליל החנקן נגרם מהסרת רכיב שחרור הלחץ.

- ◀ לעולם אל תשנה ציוד המכיל חומרים מסוכנים או אנרגיה ללא הערכת מהנדס מוסמך, ותמיד ערוך תהליך ניהול שינויים.
- ◀ במידה ואתה מבחין בלחץ גבוה או גליל גז מומס אשר עבר שינוי, או החליד, או נפגם, דווח לממונה מייד כדי שיהיה ניתן להסירו משימוש.
- ◀ וודא כי גלילים מתוחזקים כראוי ונבדקים באופן תקופתי, כולל רכיבי שחרור הלחץ.
- ◀ במידה והינך משתמש בגליל גז דחוס, וודא כי אתה מיומן היטב בטפול בבטיחות בכל הקשור לגלילי לחץ גבוה.
- ◀ שתף תקרית זו עם עמיתך במעבדה שיכולים להשתמש בגליל גז דחוס.
- ◀ קרא את תקנות Texas State Fire Marshall's Alert על תקרית <http://www.tdi.state.tx.us/fire/documents/fmred022206.pdf> זו

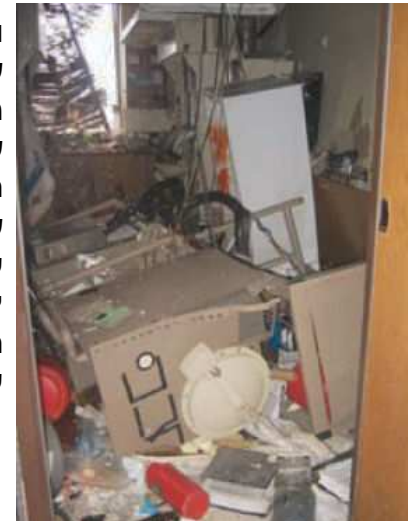
הנזק במעבדה
