Remisez-vous les cylindres de façon appropriée ? Octobre 2006

N'entreposez pas des matières volatiles ou sensibles à la chaleur à l'extérieur au soleil brûlant !

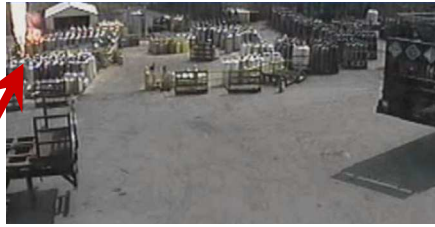
**Le feu débute
ici suite à une
fuite de
propylène
causée par la
surchauffe
d'un cylindre**

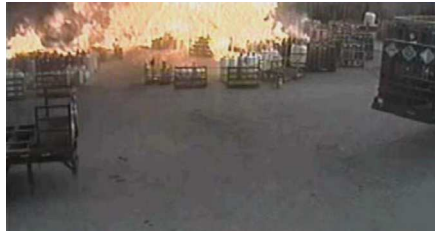
**Le feu se répand
trois minutes
plus tard**

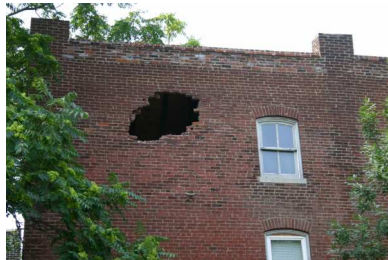
**Domages
au site**

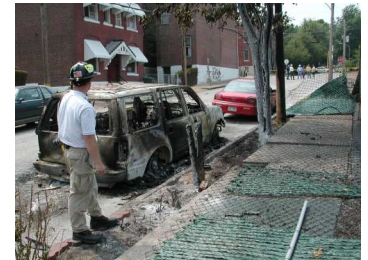
**Domages à la
communauté**

Des douzaines de cylindres et de leurs débris furent projetés dans le voisinage et se retrouvèrent sur les trottoirs, les parterres, les cours arrières, les terrains de stationnement et sous des automobiles. Parmi les dommages, on nota un immeuble commercial abandonné rasé par les flammes, des automobiles endommagées par le feu, un trou de 3 pieds (1m) dans le mur d'un immeuble résidentiel, des fenêtres éclatées et d'autres bris à des immeubles résidentiels et commerciaux. Des débris de cylindres furent retrouvés aussi loin qu'à 800 pieds (250 m) de distance.
