## 液化氣體鋼瓶故障

2006年12月號

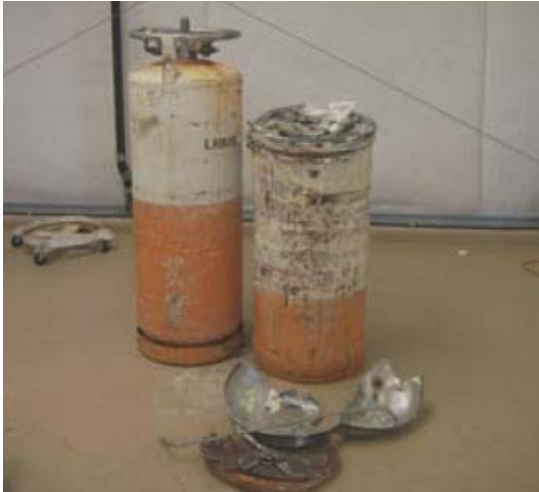
完好的鋼瓶與爆破的鋼瓶殘體

幸好此事故發生於清晨3點，屋內無人，所以沒有人員受傷。鋼瓶壓力增高過度，爆掉瓶底並推升起鋼瓶。

以前不知何人換掉鋼瓶的釋壓閥與爆破片(rupture disc或稱 破裂碟)，改用兩個黃銅管塞取代。

➢ 未經合格的工程評估，絕不可修改含有危害性物質或能量的設備。並且總要執行「變更管理」的審查。

➢ 如果你觀察到某高壓或液化氣體鋼瓶似乎經過修改，或者受腐蝕或其他損傷，立即向主管報告而將其搬離使用場所。

➢ 確保鋼瓶皆有適當保養並定期檢查，包括釋壓之安全裝置。

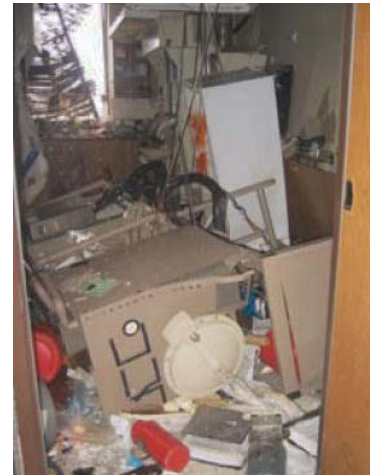
實驗室受損的情況

大約在爆炸前12小時，有人換掉漏氣的墊片並重灌液態氮。此時換上新墊片的鋼瓶已完全密封而壓力則可能逐漸升高。當鋼瓶內部壓力高過1000psi (69 bar)時，就爆破了。

氮鋼瓶的災難性故障乃是拆除釋壓安全裝置的後果。
